Plan de gestion écologique et économique des chemins et fossés du bassin versant du lac Selby

François Tremblay, Conseiller municipal, Ville de Dunham

Frédéric Chouinard, Chargé de projet, OBVBM

Prochains défis municipaux en gestion de l'eau

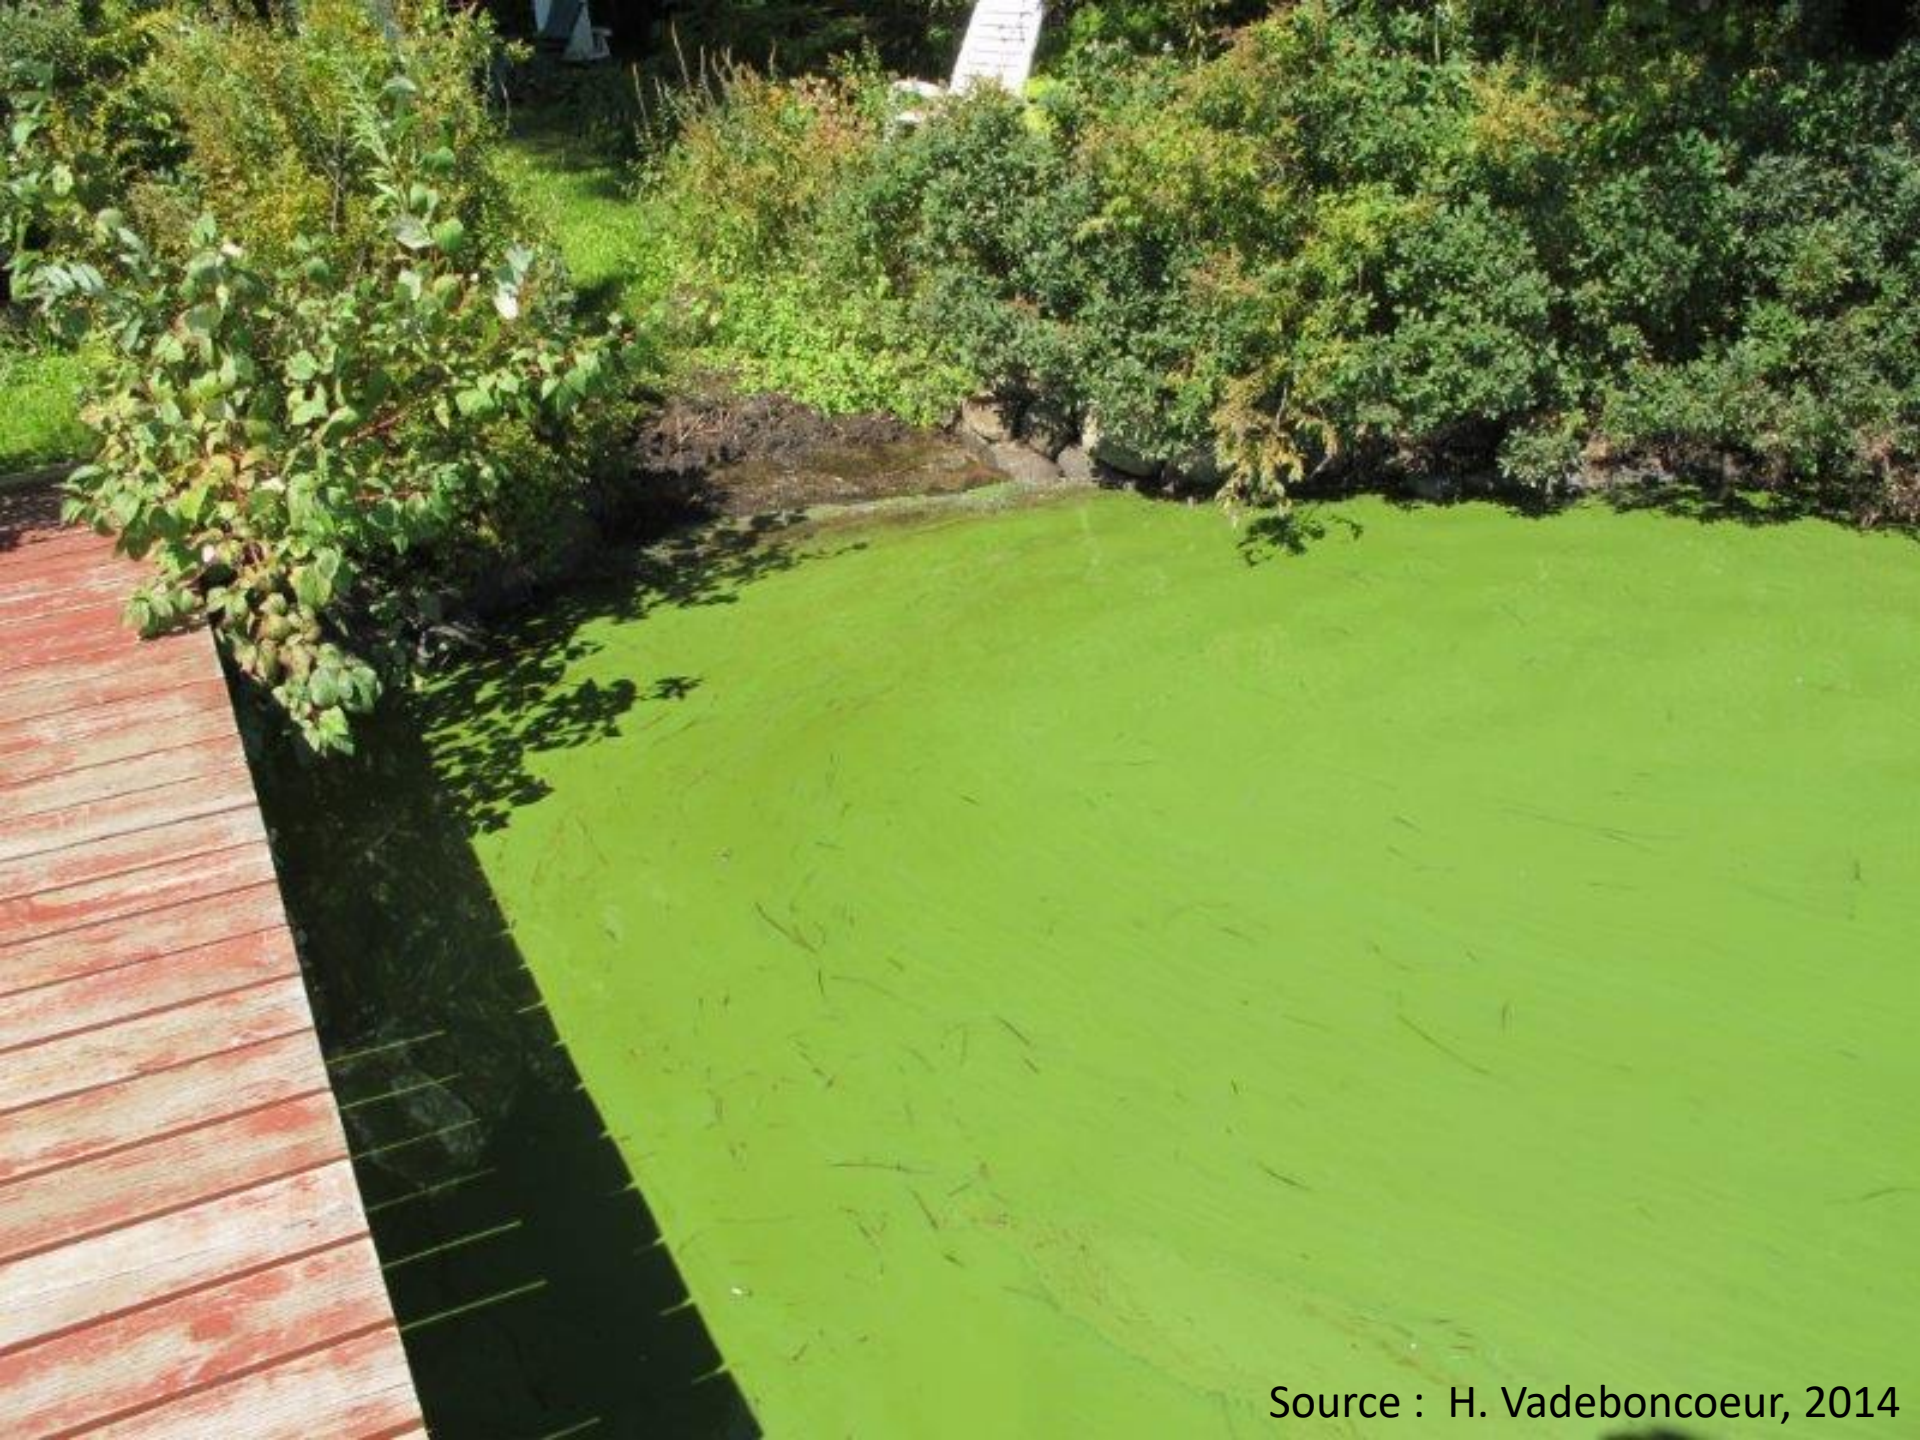
Problèmes de qualité de l'eau

- Stade intermédiaire à avancé d'eutrophisation (source : RSVL)
- Cyanobactéries : annuelles depuis 2005
 - Baignade et activités nautiques parfois interdites par la DSP et/ou la municipalité
- Coliformes fécaux très élevés par secteurs après de fortes pluies
- Conséquences pour les riverains et usagers
 - Restrictions d'activités de contact direct
 - Dégradation des aspects esthétiques
 - Pertes de valeur des propriétés
 - Craintes liées aux risques pour la santé des humains et des animaux
 - Certaines résidences riveraines du lac Selby s'alimenteraient en eau potable à même le lac.

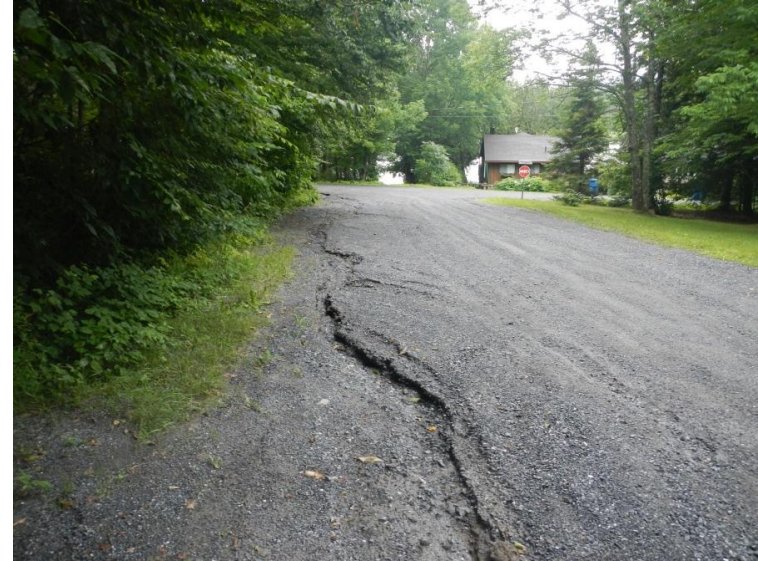
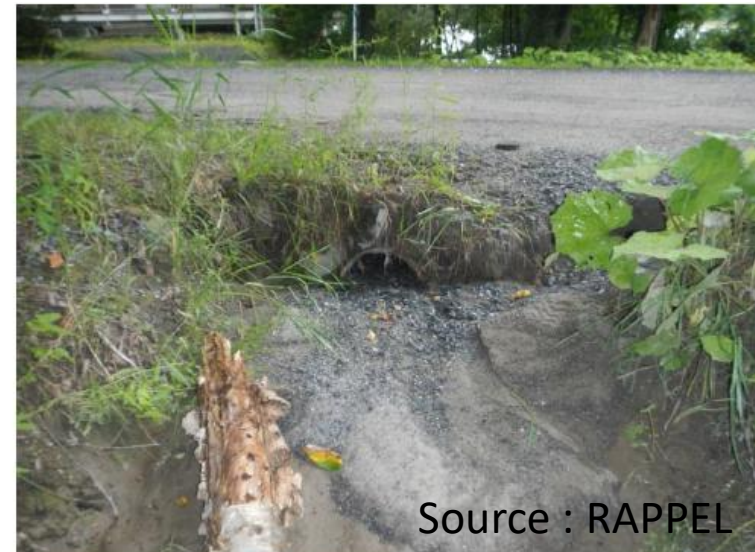
Secteurs problématiques

- Rues Plomteux et Portneuf
 - Fortes pentes et forme de la rue vulnérable à l'érosion
 - Rigoles et crevasses dans la chaussée
 - Ponceaux comblés de sédiments
 - Accumulation de sédiments dans le lac à l'embouchure des fossés

- Travail de la surface de roulement sur 4600 m² (rue Plomteux);
- Entretien du fossé et stabilisation de l'accotement gauche avec un enrochement sur 150 m ;
- L'aménagement de 10 seuils dans le fossé gauche ;
- L'aménagement d'une trappe à sédiment en amont du ponceau de la rue de Portneuf ;
- Aménagement et stabilisation du lit d'écoulement à l'exutoire du ponceau jusqu'au lac Selby (40 m) ;
- Entretien du fossé de la rue de Portneuf et stabilisation par ensemencement et matelas de paillis antiérosion (150 m) ;
- Installation de 5 boudins de rétention dans le fossé de la rue de Portneuf.

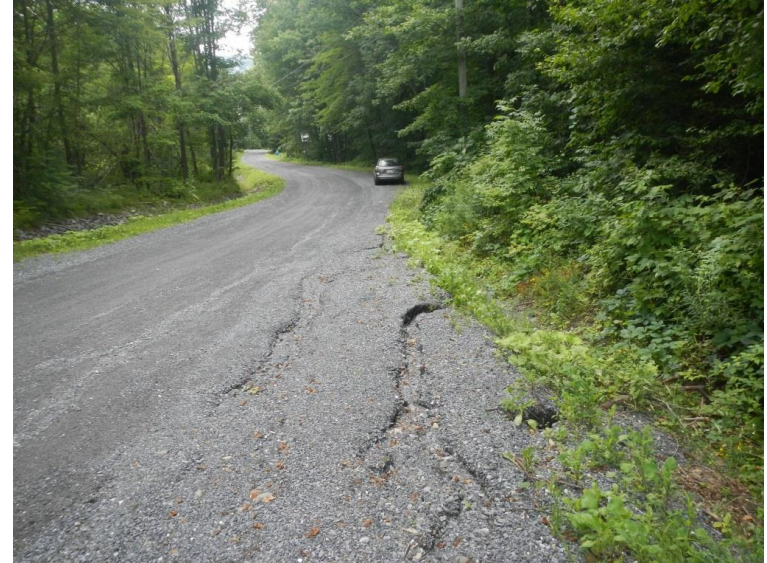
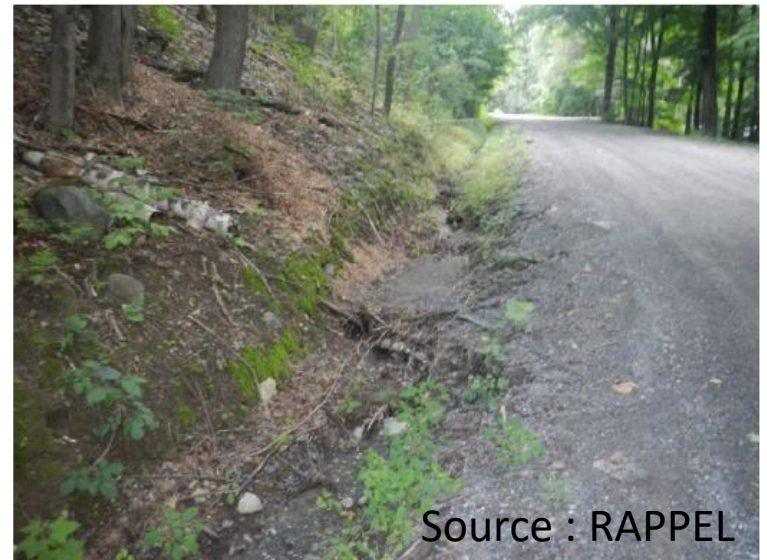
Secteurs problématiques

- Rues Baillon, Bagot et des Deux-Montagnes
 - Fortes pentes et forme de la rue vulnérable à l'érosion
 - Ravinement de la chaussée
 - Érosion et affaissement de l'accotement
 - Trappe à sédiments aménagée à l'aval du fossé (à l'exutoire du ponceau menant au lac). Trappe semble efficace, mais son entretien semble difficile.

- Travail de la surface de roulement sur 1950 m² (rue Baillon) ;
- Entretien du fossé et stabilisation de l'accotement avec un enrochement du fossé droit de la rue Baillon et de la rue des Deux-Montagnes et du fossé gauche de la rue Dorchester, pour un total de 350 m ;
- Stabilisation par enrochement de 90 m de fossé sur la rue des Deux-Montagnes ;
- L'aménagement de 11 seuils;
- L'aménagement de 3 trappes à sédiment;
- Entretien du fossé de la rue de Bagot et stabilisation par ensemencement et matelas de paillis anti-érosion (157 m) ;
- Installation de 2 boudins de rétention dans le fossé de la rue de Bagot ;
- Stabilisation du sol à nu par un ensemencement et un paillis de paille en vrac (90m²).

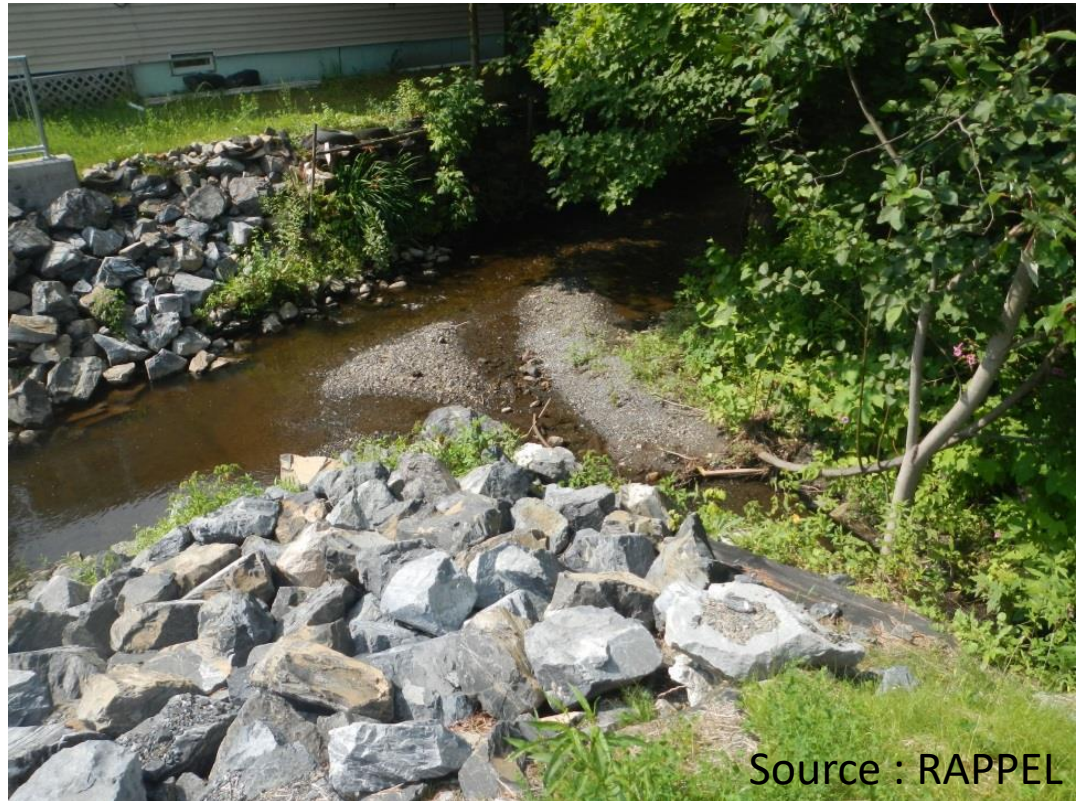
Secteurs problématiques

- Nord du lac,
chemin Selby
 - Long fossé (1,4 km) avec érosion
 - Delta formé dans le ruisseau Bérard à l'exutoire du fossé

- Aménager 2 bassins de sédimentation afin de capter les sédiments provenant de l'érosion du fond et de l'accotement du chemin
- Aménager un marais filtrant pour traiter l'eau avant son rejet dans le ruisseau Bérard.
 - Constitué de deux unités distinctes, soit une zone de prétraitement destinés à capter les sédiments (bassin de sédimentation) et une zone de traitement secondaire qui retiendra une partie du phosphore (marais filtrant)
- Aménagements accompagnés de mesures complémentaires pour stabiliser l'ensemble du réseau de drainage (seuils, enrochement, etc.)

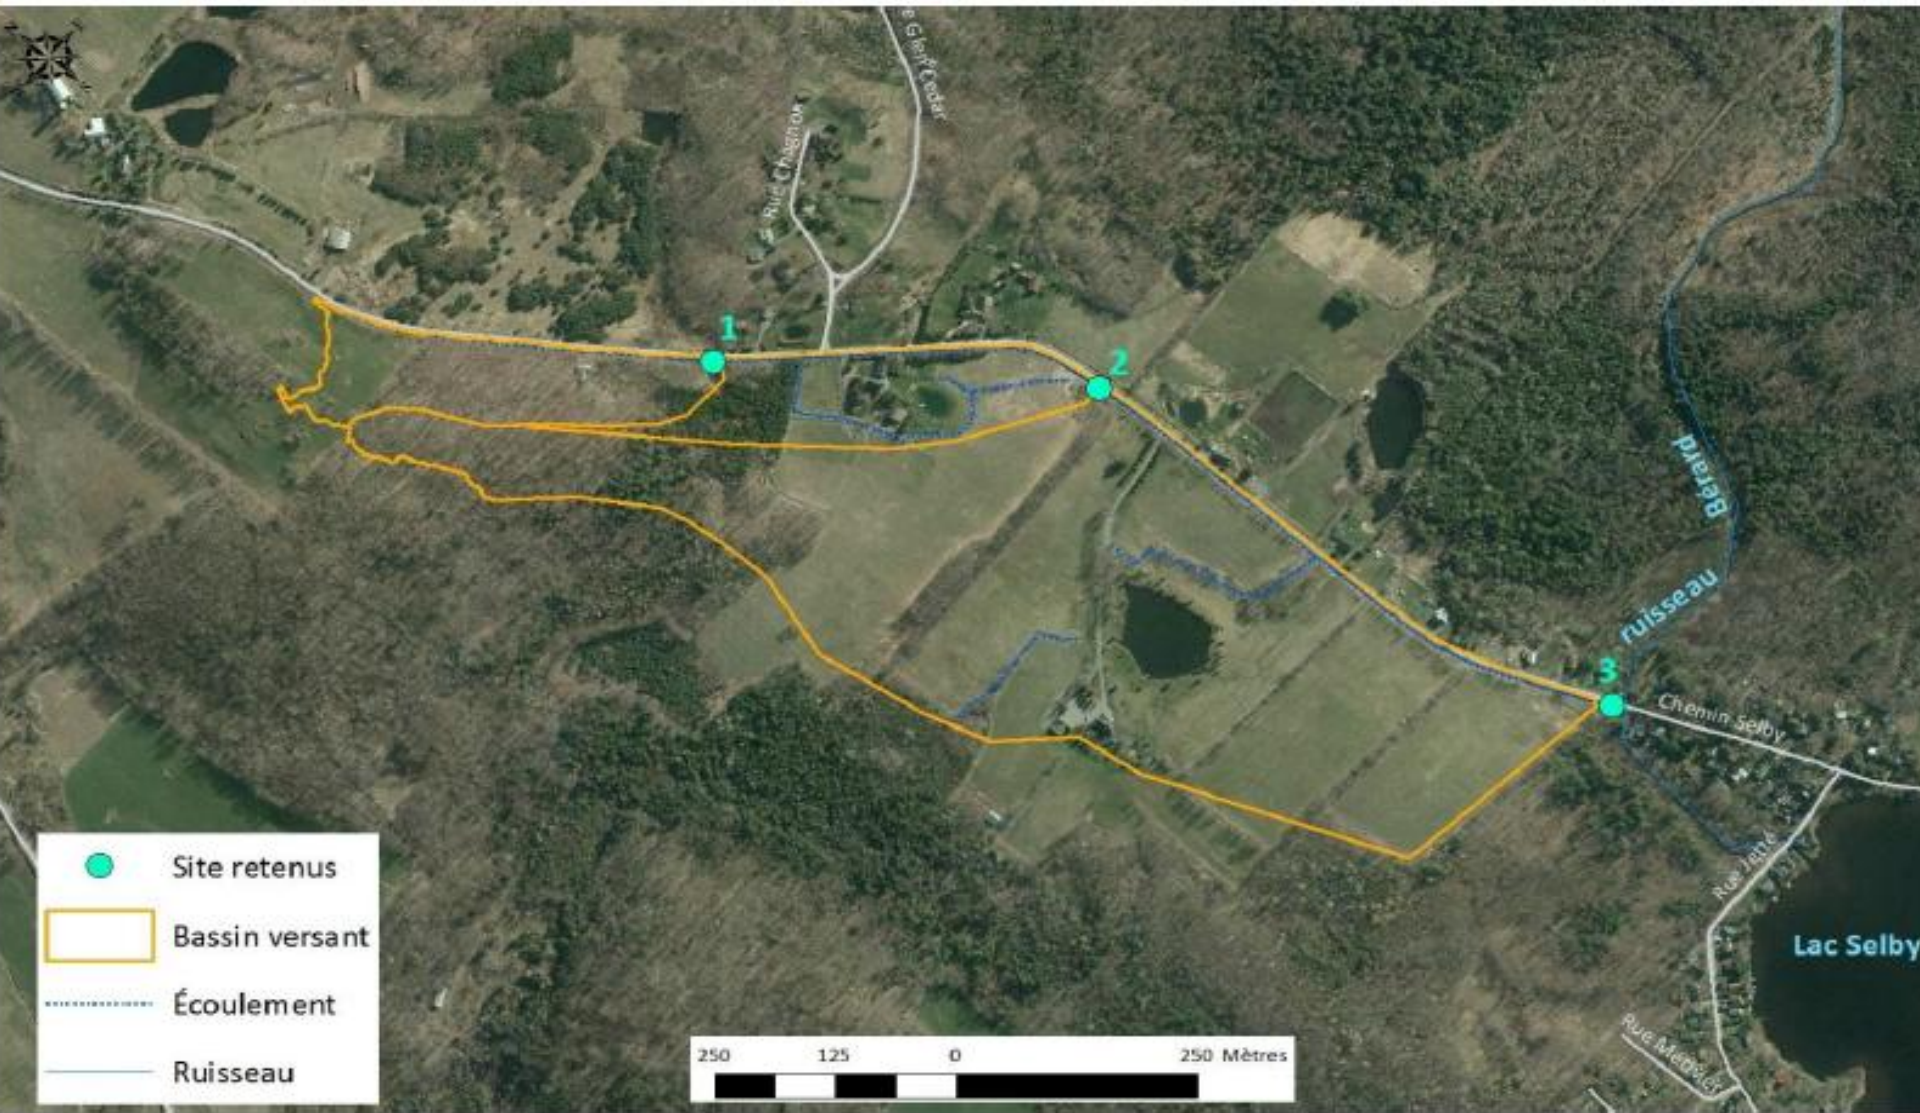
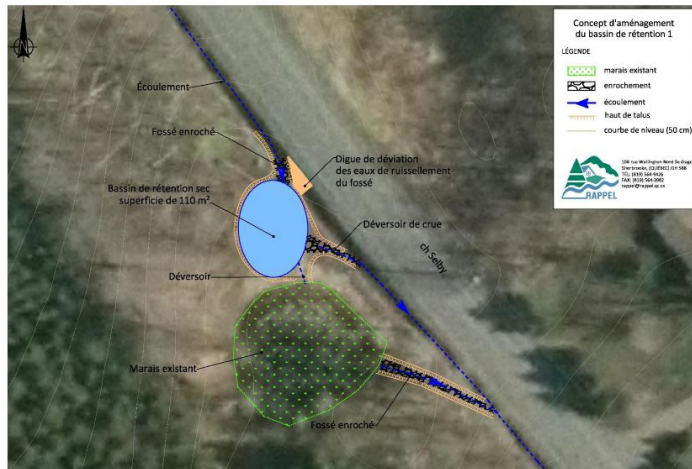
Concept d'aménagement de bassin de rétention du chemin Selby
